**ПРИЛОЖЕНИЕ № 1 КЪМ ДОКУМЕНТАЦИЯ НА „КОНЦЕСИЯ ЗА  
СТРОИТЕЛСТВО НА ОБЕКТ ХИЖА „ОРЛИТЕ“ – ПУБЛИЧНА ОБЩИНСКА  
СОБСТВЕНОСТ НА ОБЩИНА РАДОМИР"**

**ДОКЛАД ОТ ОБСЛЕДВАНЕ НА СЪЩЕСТВУВАЩ СТРОЕЖ**

# ДОКЛАД ЗА ОБСЛЕДВАНЕ НА СЪЩЕСТВУВАЩ СТРОЕЖ, съобразно чл. 176в от ЗУТ ПО ЧАСТ “АРХИТЕКТУРА”

Обект : “Хижа “ОРЛИТЕ”, м. Червена ябълка, гр. Радомир,  
п.к.2400, ПИ с индикатор 61577.279.32.11, кад. Район279, имот 32, сгр.11

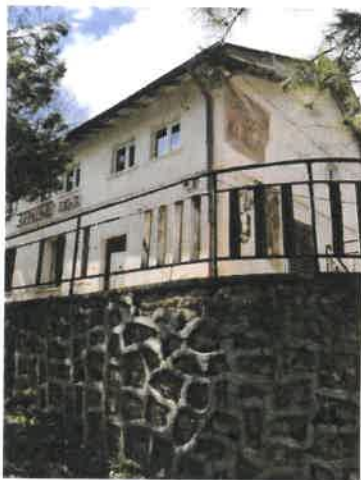
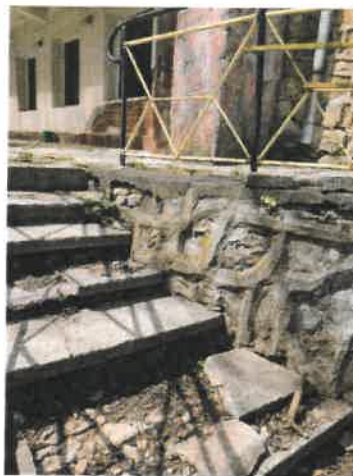
На северозападната има частично запазено сграфито, а на северозападната е поставен надпис с името на хижата,

Парапетите на терасите от южната страна са метални. Парапетите от югозапад са метални с вертикално поставени дъски, като на доста места дървените елементи липсват.

- Да се предвиди ново финашно покритие на външните стени;
- Да се възстанови сграфитото в северозападния ъгъл на сградата;

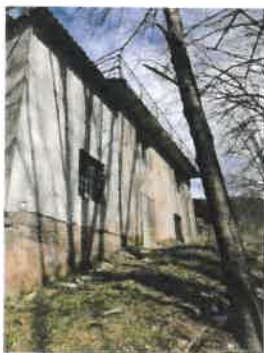
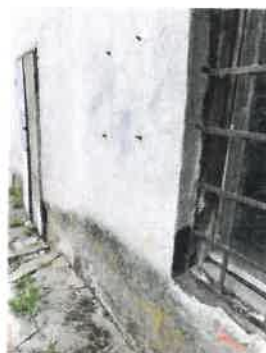
✓ Ниво на приземен етаж (кота -2,80)

Приземният етаж е разположен само частично под сградата, в южният и ъгъл и попада в най-ниската част на терена. Помещението представлява котелно и има директна връзка с терена. Стените му са масивни тухлени със стоманобетонова конструкция.

- Да се премахнат тапетите по стените на помещенията;
- Да се премахнат амортизираните и морално остарели елементи от обзавеждането;
- Да се извади стария котел за гравитачната парна инсталация;
- Да се премахнат всички горими облицовки по стените и таваните, или обаботят с препарати против горене – OSB плоскости по таваните на втория етаж и дъсчените обшивки по стените на стълбата и общите помещения. Съгласно проектно решение да се подменят OSB плоскости по таваните на втория етаж с други негорими материали;
- Да се премахнат балатумите от втори етаж;
- Да се демонтират неизползваемите и негодни инсталации;
- Да се премахне ненужното оборудване от котелното помещение;

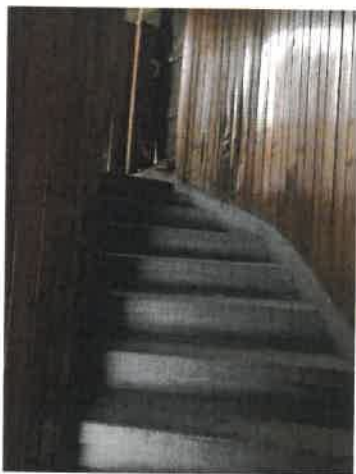
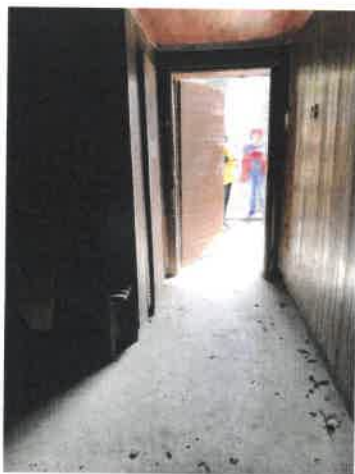
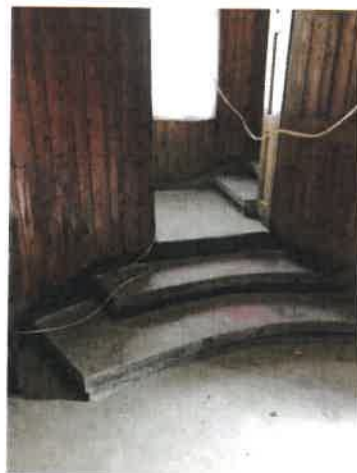
Основното влизане в сградата е от югоизточната тераса. От входното фоайе тръгва двустранн извита стълба за втори етаж, която оформя полуцилиндричният обем от североизток. Стените и таванът на стълбата и входното фоайе са с дървена обшивка, а стъпалата и настилка при входа са изпълнени с мозайка. Стълбата е решена без парапет.

Стените в трапезарията са с покритие латекс и частична дървена ламперия. Подът е решен с мозайка, таванът с латекс.

Голяма част от използвани материали за довършителни работи са силно горими. При наличието на печка/камина на твърдо гориво в помещението е необходимо да бъдат взети мерки за пожарна безопасност.

- Да се осигури нов паратет на терасите на 1-ви и 2-ри етаж с минимална височина 1,05м и без хоризонтално поставени ограждащи елементи.
- Да се предвиди нов парапет на стълбището към втори етаж и ръкохватка за извитата стълба;

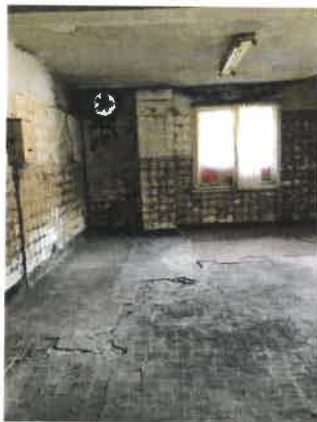
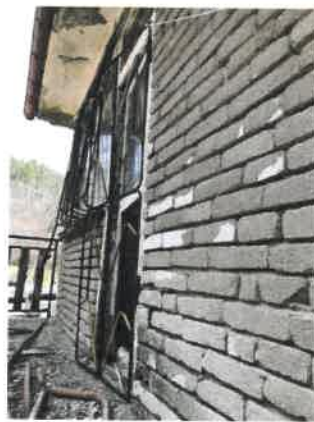
Кухнята е разположена в изградената на по-късен етап пристройка от северозапад - обем "В". Стените и са изградени от бетонови тухли, които са обрушени частично от външна страна. Подът и стените са били покрити с керамични плочки, които в момента са почти изцяло премахнати. Тази част на сградата е в лошо техническо състояние.

- Да се предвидят поправки по фасадните мазилки и преизмазване на увредените участъци;
- Да се измажат и укрепят стените на пристройка от север;
- Да се монтира каменен цокъл - минимум на 30 см от прилежащия терен на двете пристройки – от север и юг, с цел предпазване на стените от намокряне;
- Да се предвиди частично пререждане на каменната настилка около сградата , почистване и префугиране ;
- Да се предвиди демонтаж на парапетите на терасите и подмяната им с нови съгласно действащата нормативна уредба;
- Да се премахне външната стълба за втори етаж на северната пристройка и се изгради нова стълба - по конструктивен проект;

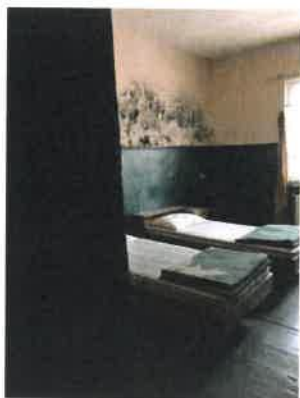
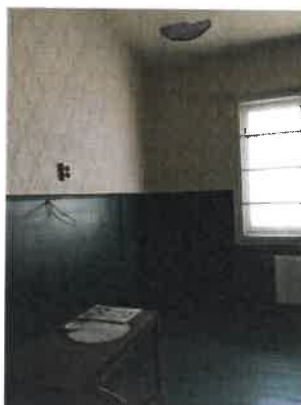
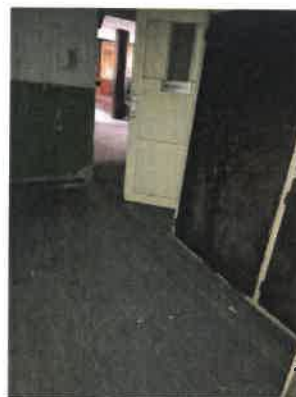
Трите спални на първи етаж са с различни размери, две от тях са ориентирани на югозапад към терасата, а третата е обърната на северозапад. Подовете са покрити с дюшеме на блажна боя. Стените са покрити в горната половина с тапети, а в долната с обшивка от фазер. Част от стените са компрометирани и покрити с мухъл. Таваните са със шпакловка и латек, като на места има паднали участъци.

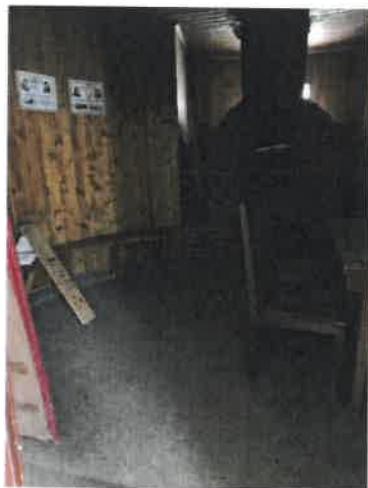
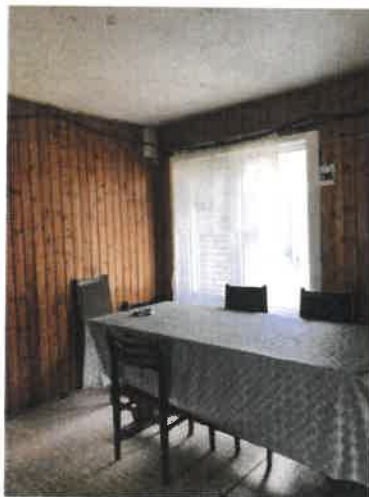
Общото помещение – дневна В-04 е облицовано с дървена ламперия. Върху оригиналното боядисано с блажна боя дюшеме е положен балатум. По тавана са положени декоративни плоскости от стиропор.

Всички използвани материали за довършителни работи са силно горими и токсични. При наличието на печка/камина на нвърдо гориво в помещението е необходимо да бъдат взети мерки за пожарна безопасност.

- Да се премахнат обрушение мазилки по вътрешните стени;
- Да се демонтира окачен таван тип “Хънтар дъглас” от баня на 2-ри етаж;
- Да се премахнат стиропорените плоскости от тавана на общото помещение на втори етаж;
- Да се премахнат остатъците от плочки и мазилка по стени и под - кухня;
- Да се измажат ремонтираните участъци - стените и таваните;
- Да се отстранят балатумите по подовете на спалните за гости, почистят, ремонтират и пребоядисат дюшеметата;

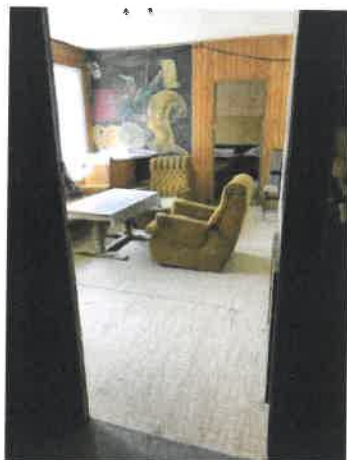
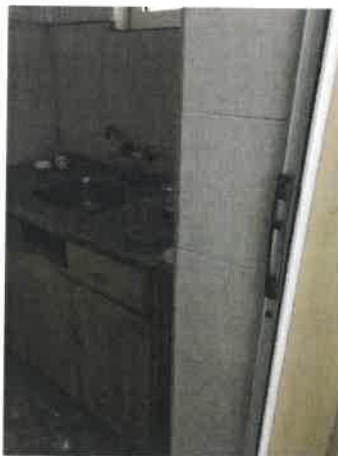
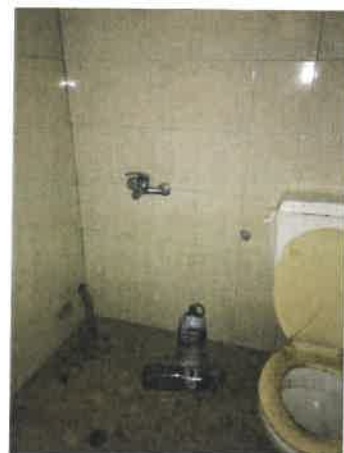
От общото помещение се влиза в две спални, едната е обърната на югоизток и има излаз към терасата. Втората спалня В-05 е ориентирана на северозапад. Към нея е обособена баня на по-късен етап в допълнително изградена част от сградата.

Горната една трета на стените е покрита с тапети - в лошо състояние. Наблюдават се мухъл, обелени участъци и пукнатини по стени. Долната част на стената е решена с ламперия от фазер на блажна боя.

Подовото покритие е балатум върху съществуващо дюшеме.

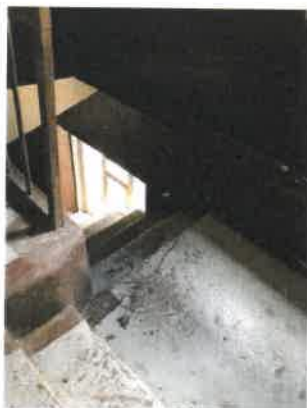
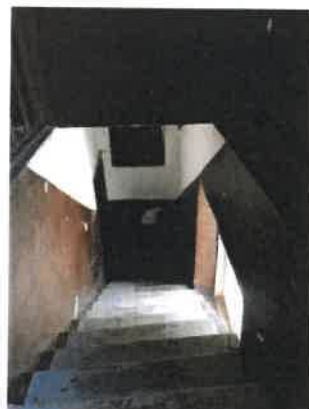
Вторият етаж на този сектор е достъпен по еднораменна стълба излизаща на малка площадка. Настиката на площадката и стълбата е циментова замазка и блажна боя. Стените в долната 1/2 са покрити с блажна боя, а в горната си част с латекс.

- Да се изгради санитарен възел към общодосъпните пространства на сградата, с възможност и за външен достъп;
    - Да се предвиди премахване на увредената блажна боя по стени и подове в коридорите и стълбата в западната част на сградата;

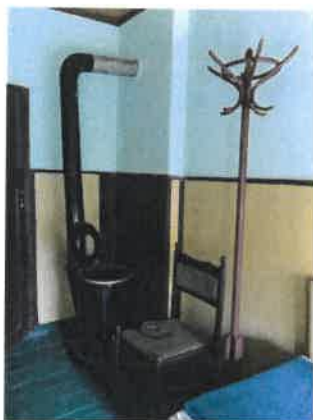
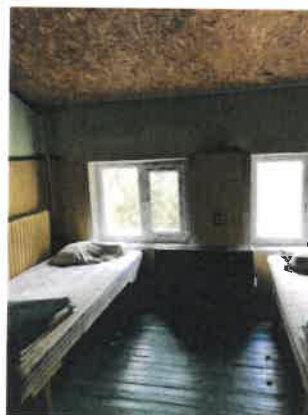
Всички спални помещения са с едностраненно скосен таван, като височината на помещенията пада до 1,90м. в най-ниските участъци.

Подовете са с дюшеме на блажна боя. Стените са решени с ламперия от фазер, на блажна боя и латекс в горната част. Таваните са с обшивка от OSB.

Тази част на сградата е в най-добро състояние. Сменена е дограмата на спалните помещения с PVC дограма.

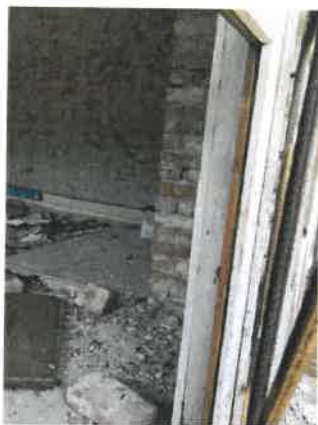
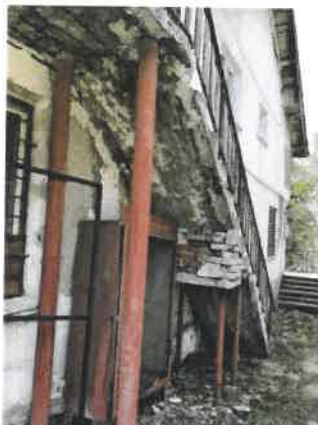
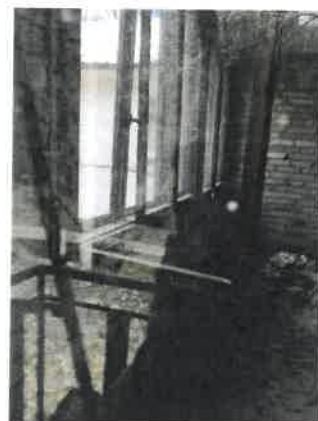
В северният край на този сектор на по-късен етап е изграден допълнителен обем – Обем “В”, чието второ ниво (В-14), отредено за персонал е достъпно директно от терена по еднораменна външна стълба.

Стълбата и помещението за персонал са в лошо състояние и се нуждаят от укрепителни и ремонтни работи. Стените са обрушени на места и без мазилка. Стоманобетонната стълба е с компрометирана конструкция и оголена арматура. Парапетът е нестабилен, металните части са покрити с ръжда, а дървените имат загнили участъци.

Общият вид и състояние на Обем “В” са лоши.
